# **BIENVENUE AU FORT DE PUGEY**

**POUR UNE VISITE VIRTUELLE**

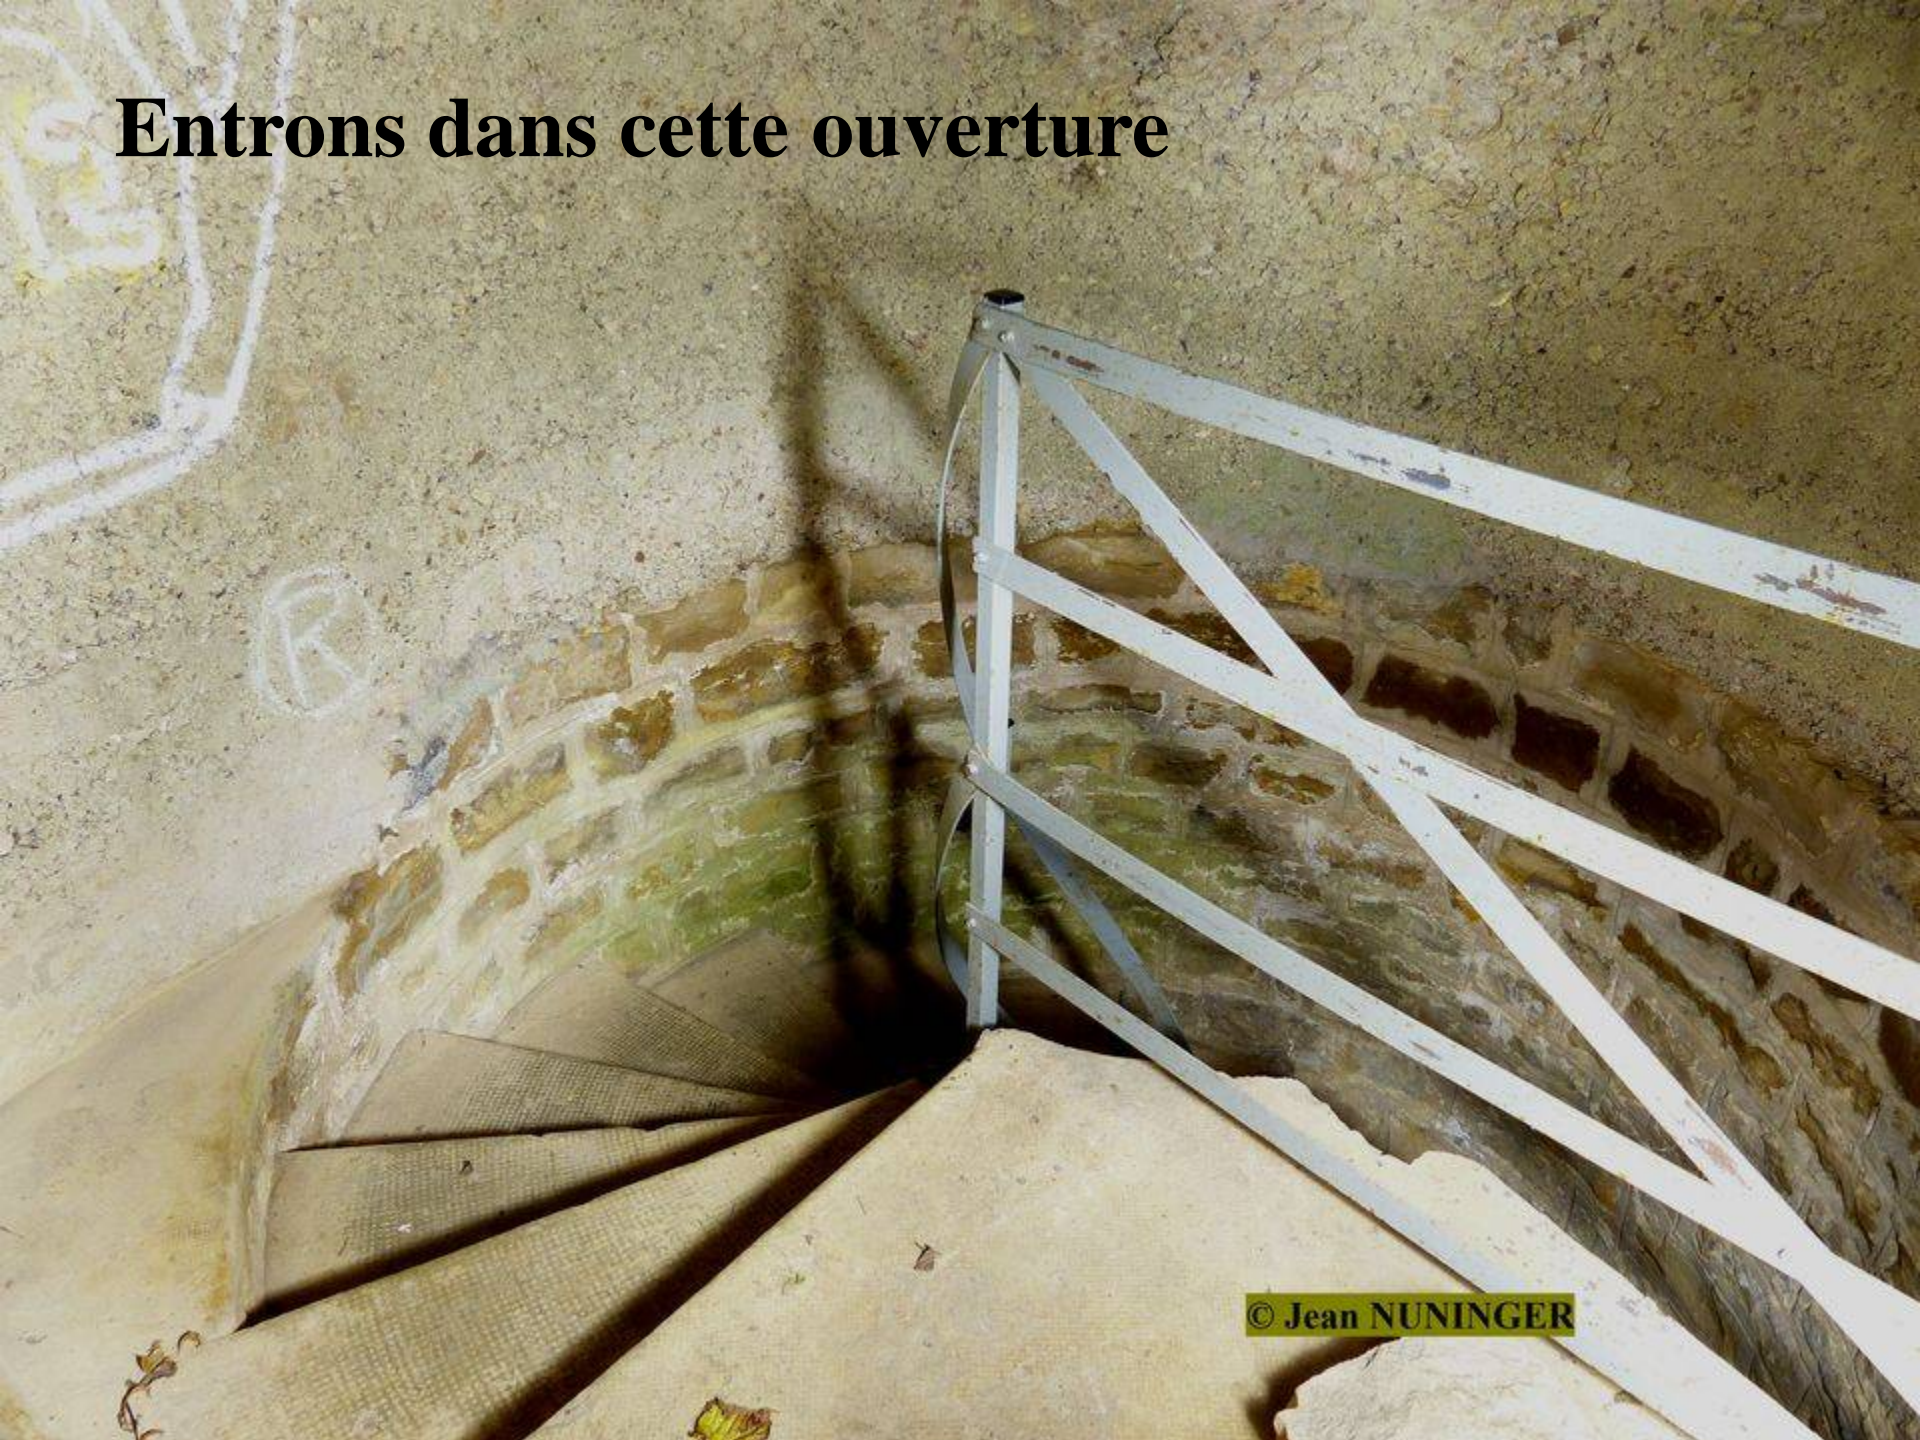
**Ce puits  
d'escalier à vis,  
protégé par une  
lourde cloche de  
béton va nous  
conduire 49  
marches plus bas  
à -10 m, à  
l'intérieur de  
l'ouvrage enterré**

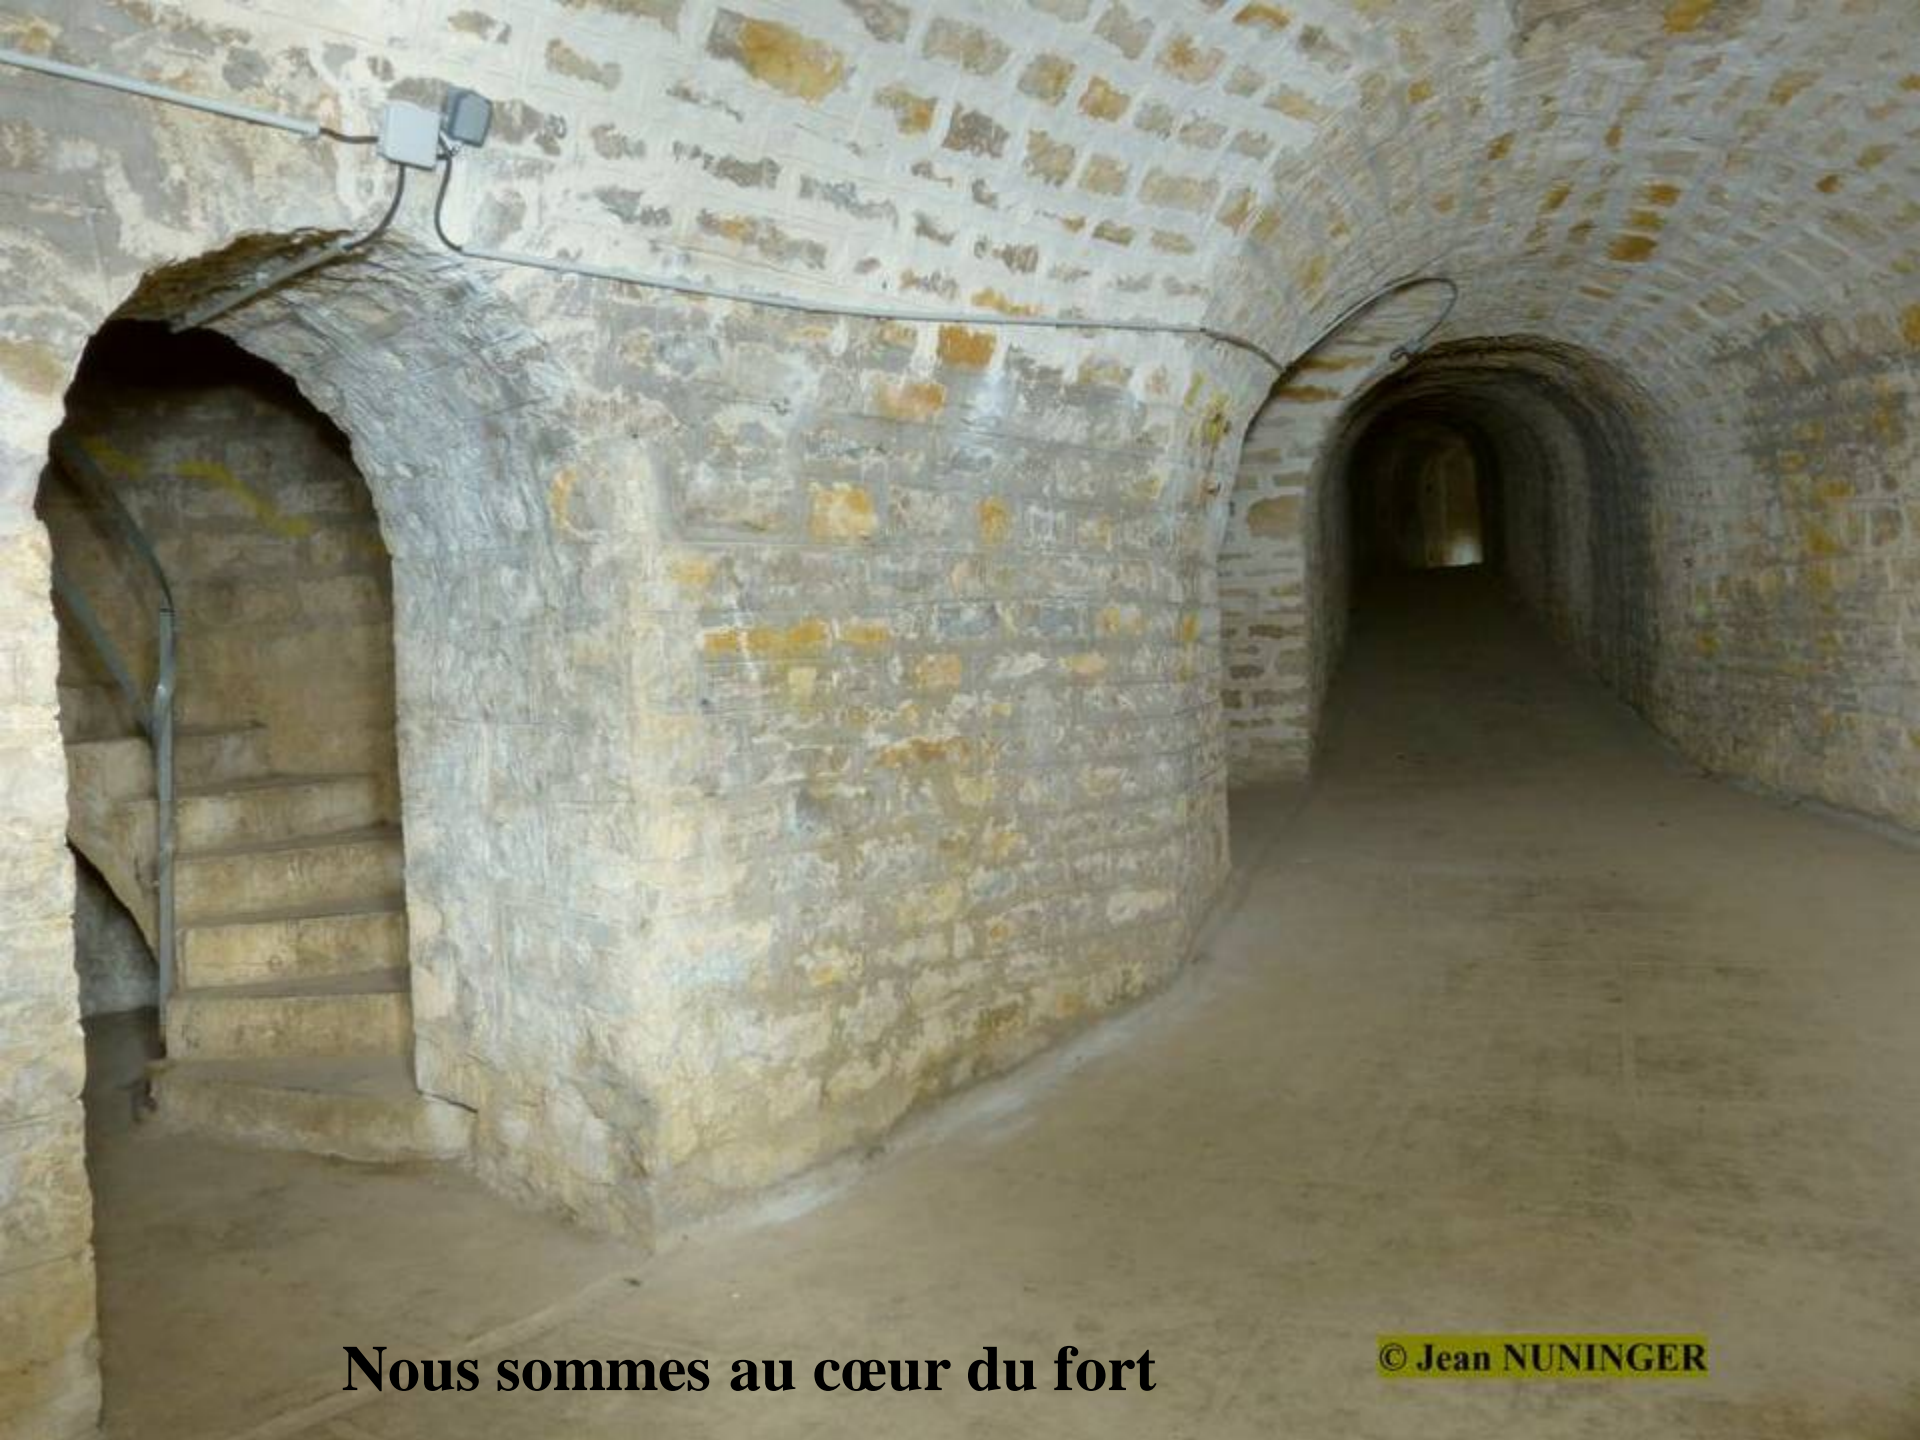
**En face de nous le magasin aux munitions,  
protégé de l'humidité par son doublage de briques**

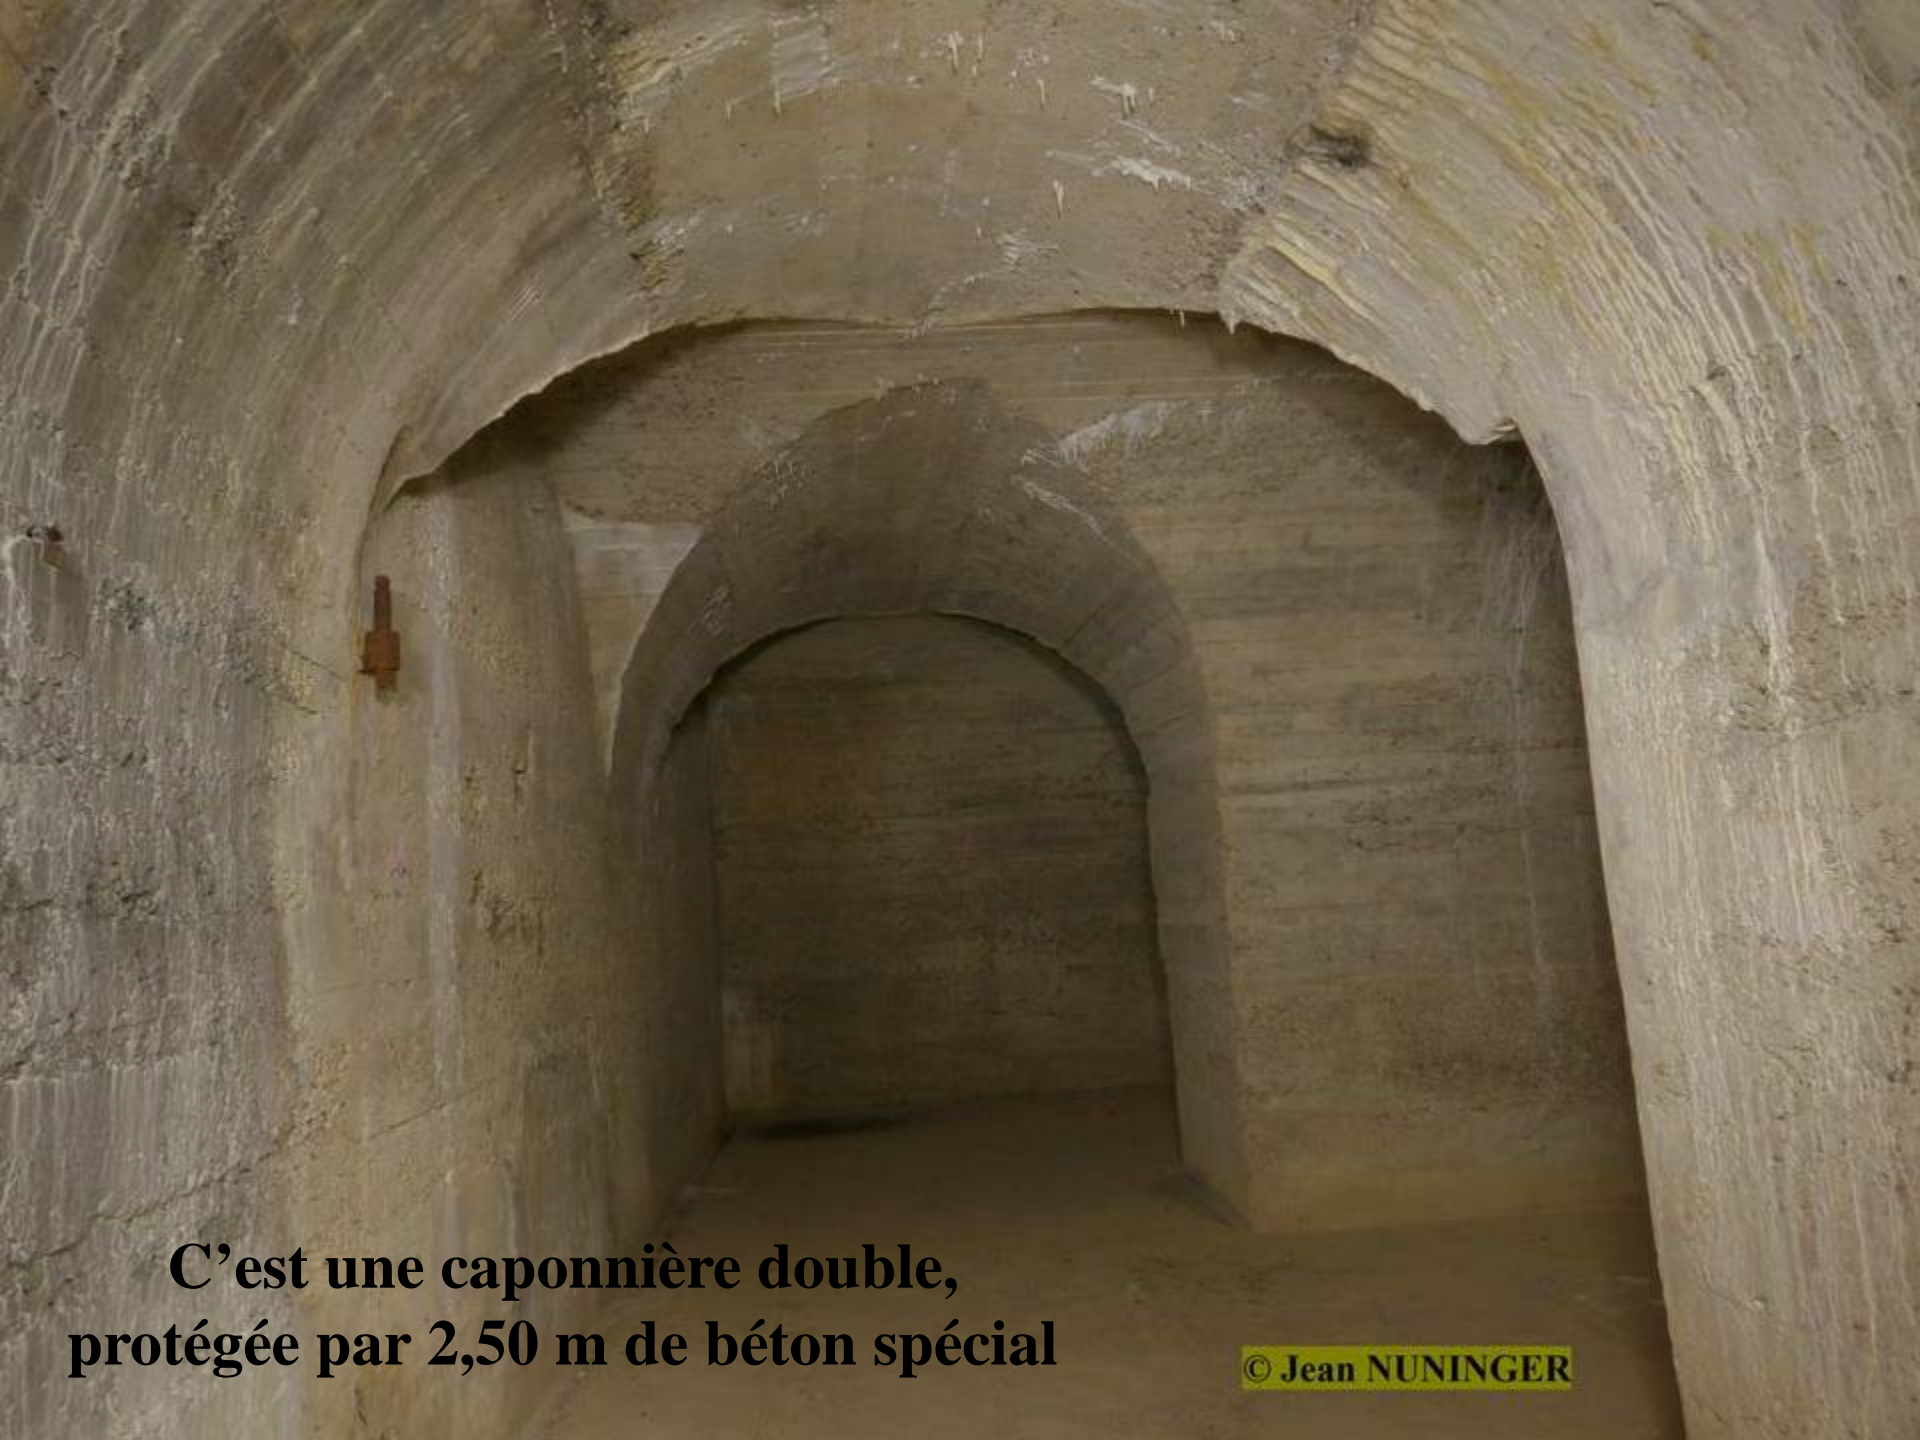
**C'est une caponnière double,  
protégée par 2,50 m de béton spécial**

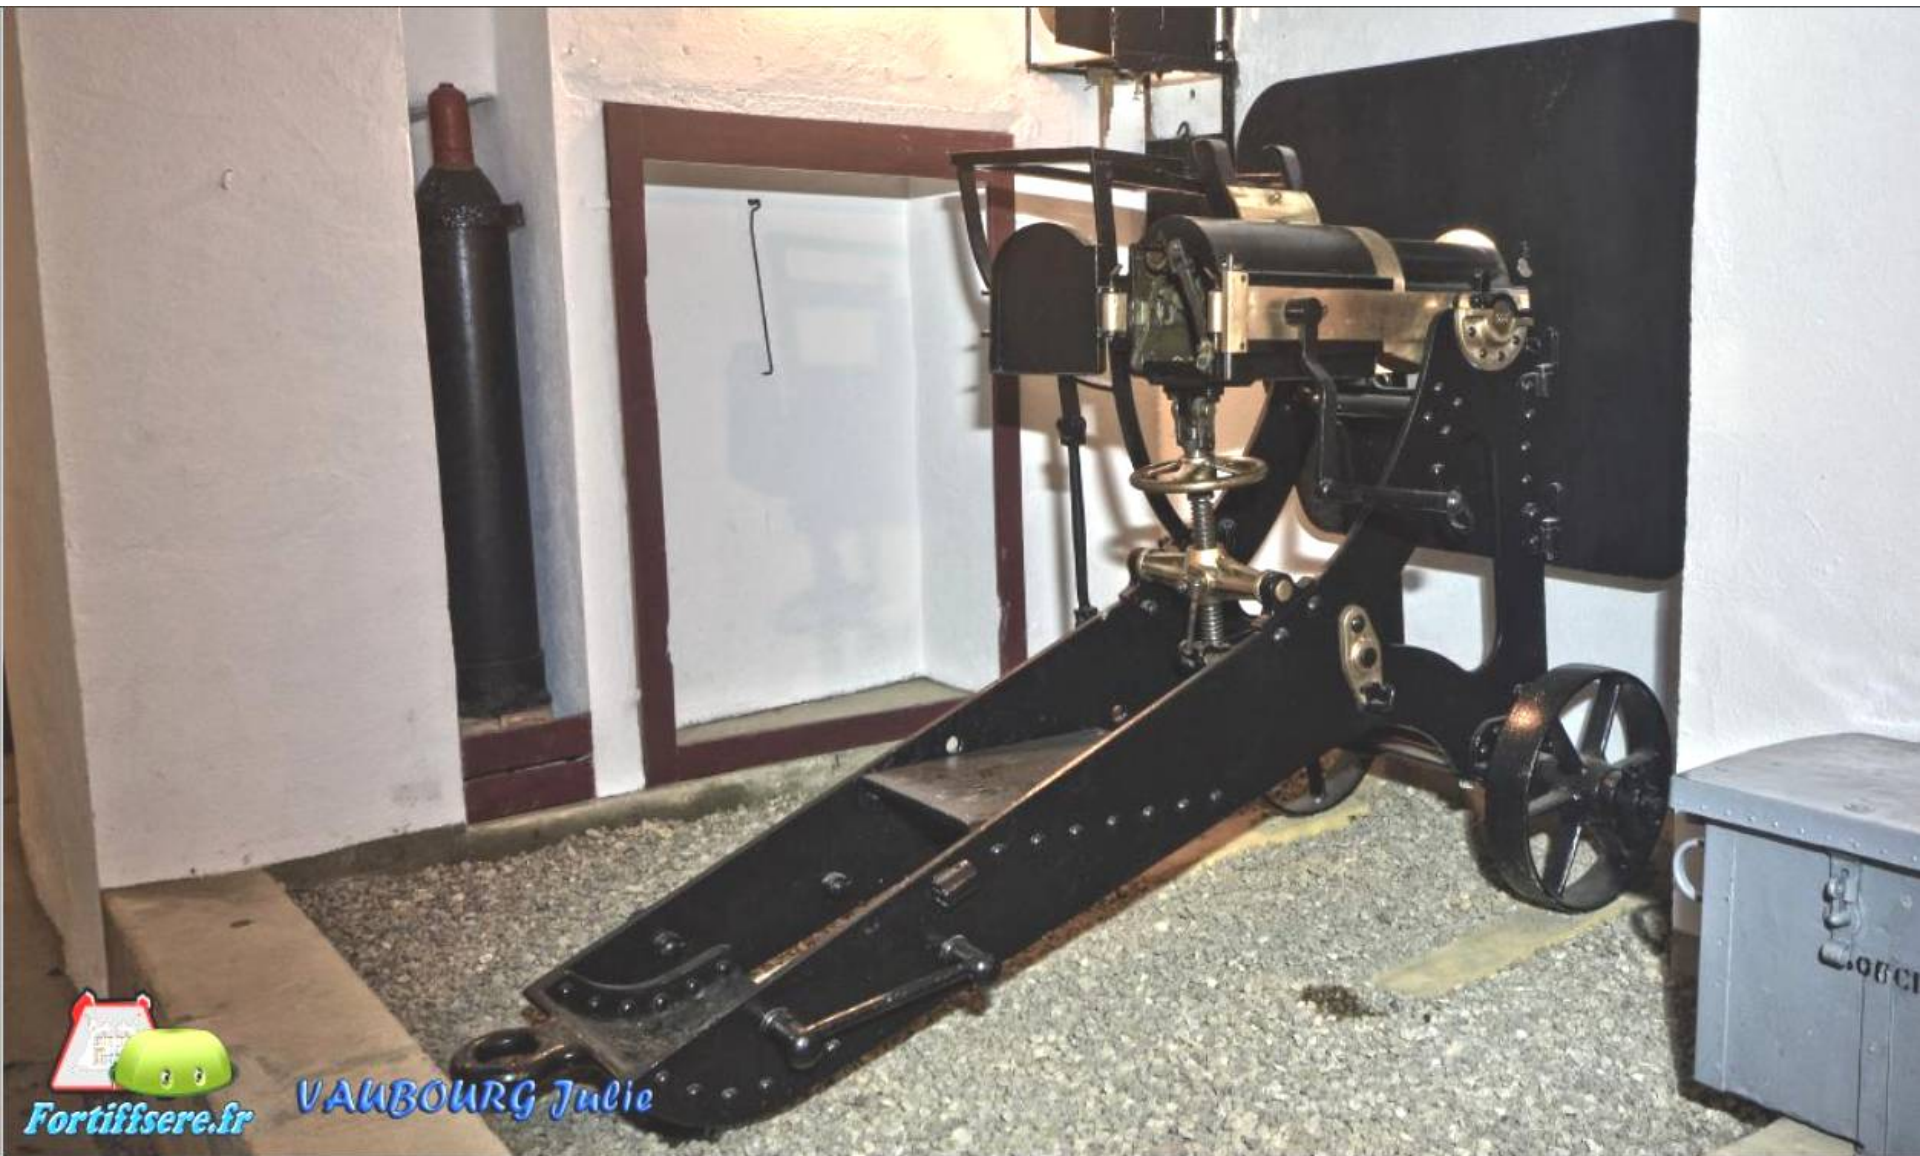
Le canon revolver dans le coffre simple du fort de Villey le Sec à Toul. Cliché VAUBOURG Julie

**Chacune était armée d'un canon revolver de 40 mm**

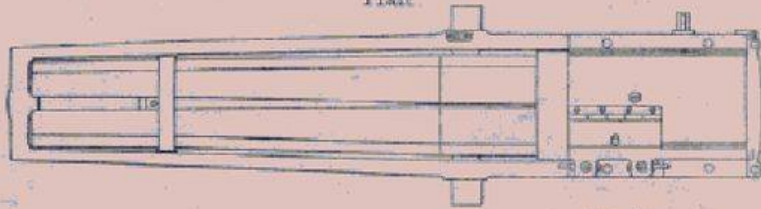
Plan

Canon-revolver modèle 1879.

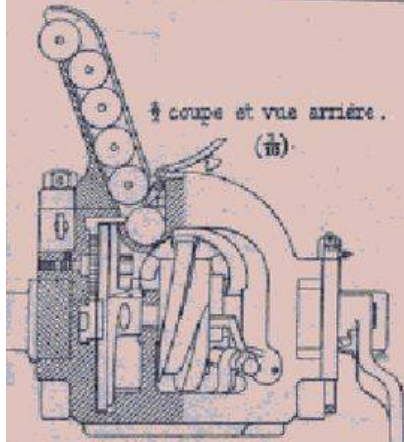
1/4 coupe et vue arrière. (3/3)

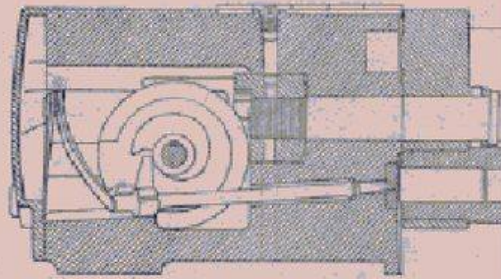
Système de percussion (4/3)

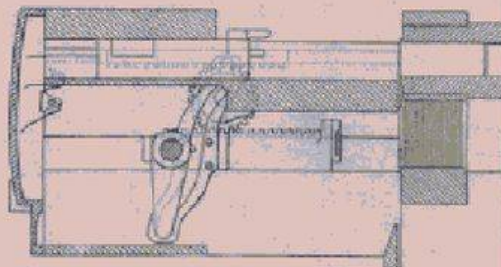
Chargement et extraction (7/3)

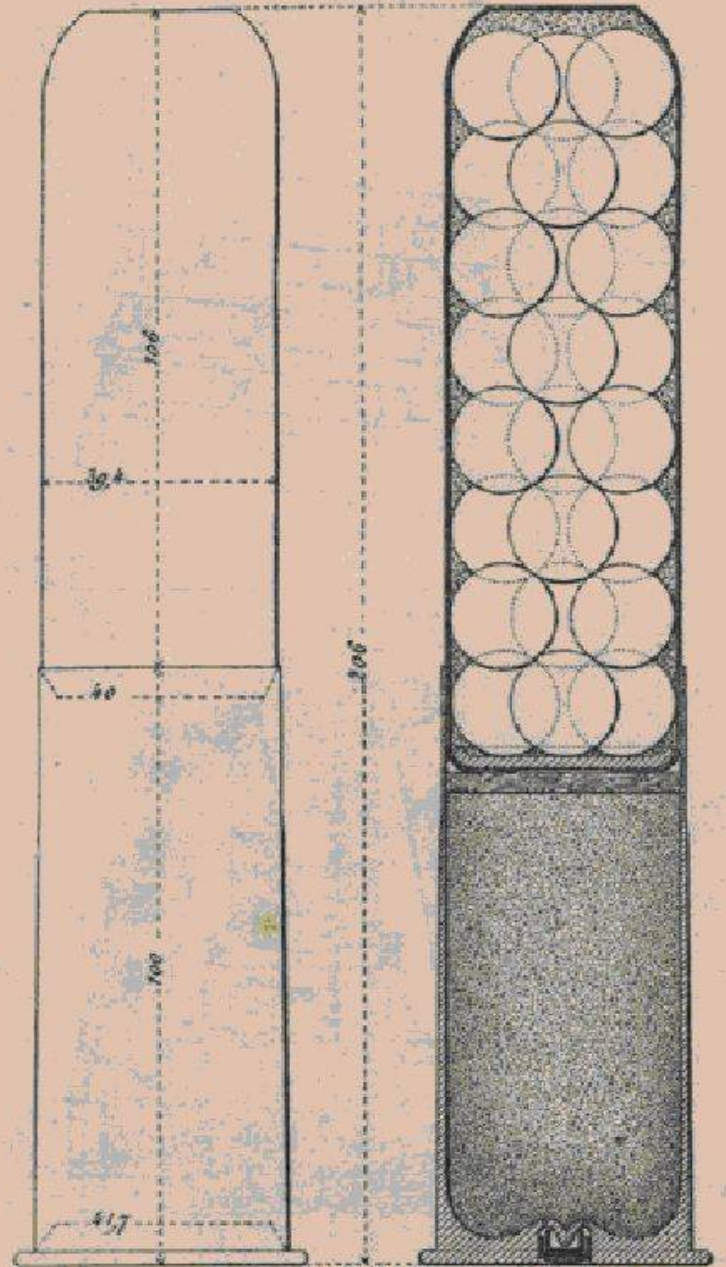
Cartouche à balles, pour canon-revolver M<sup>re</sup> 1879. (1/1)

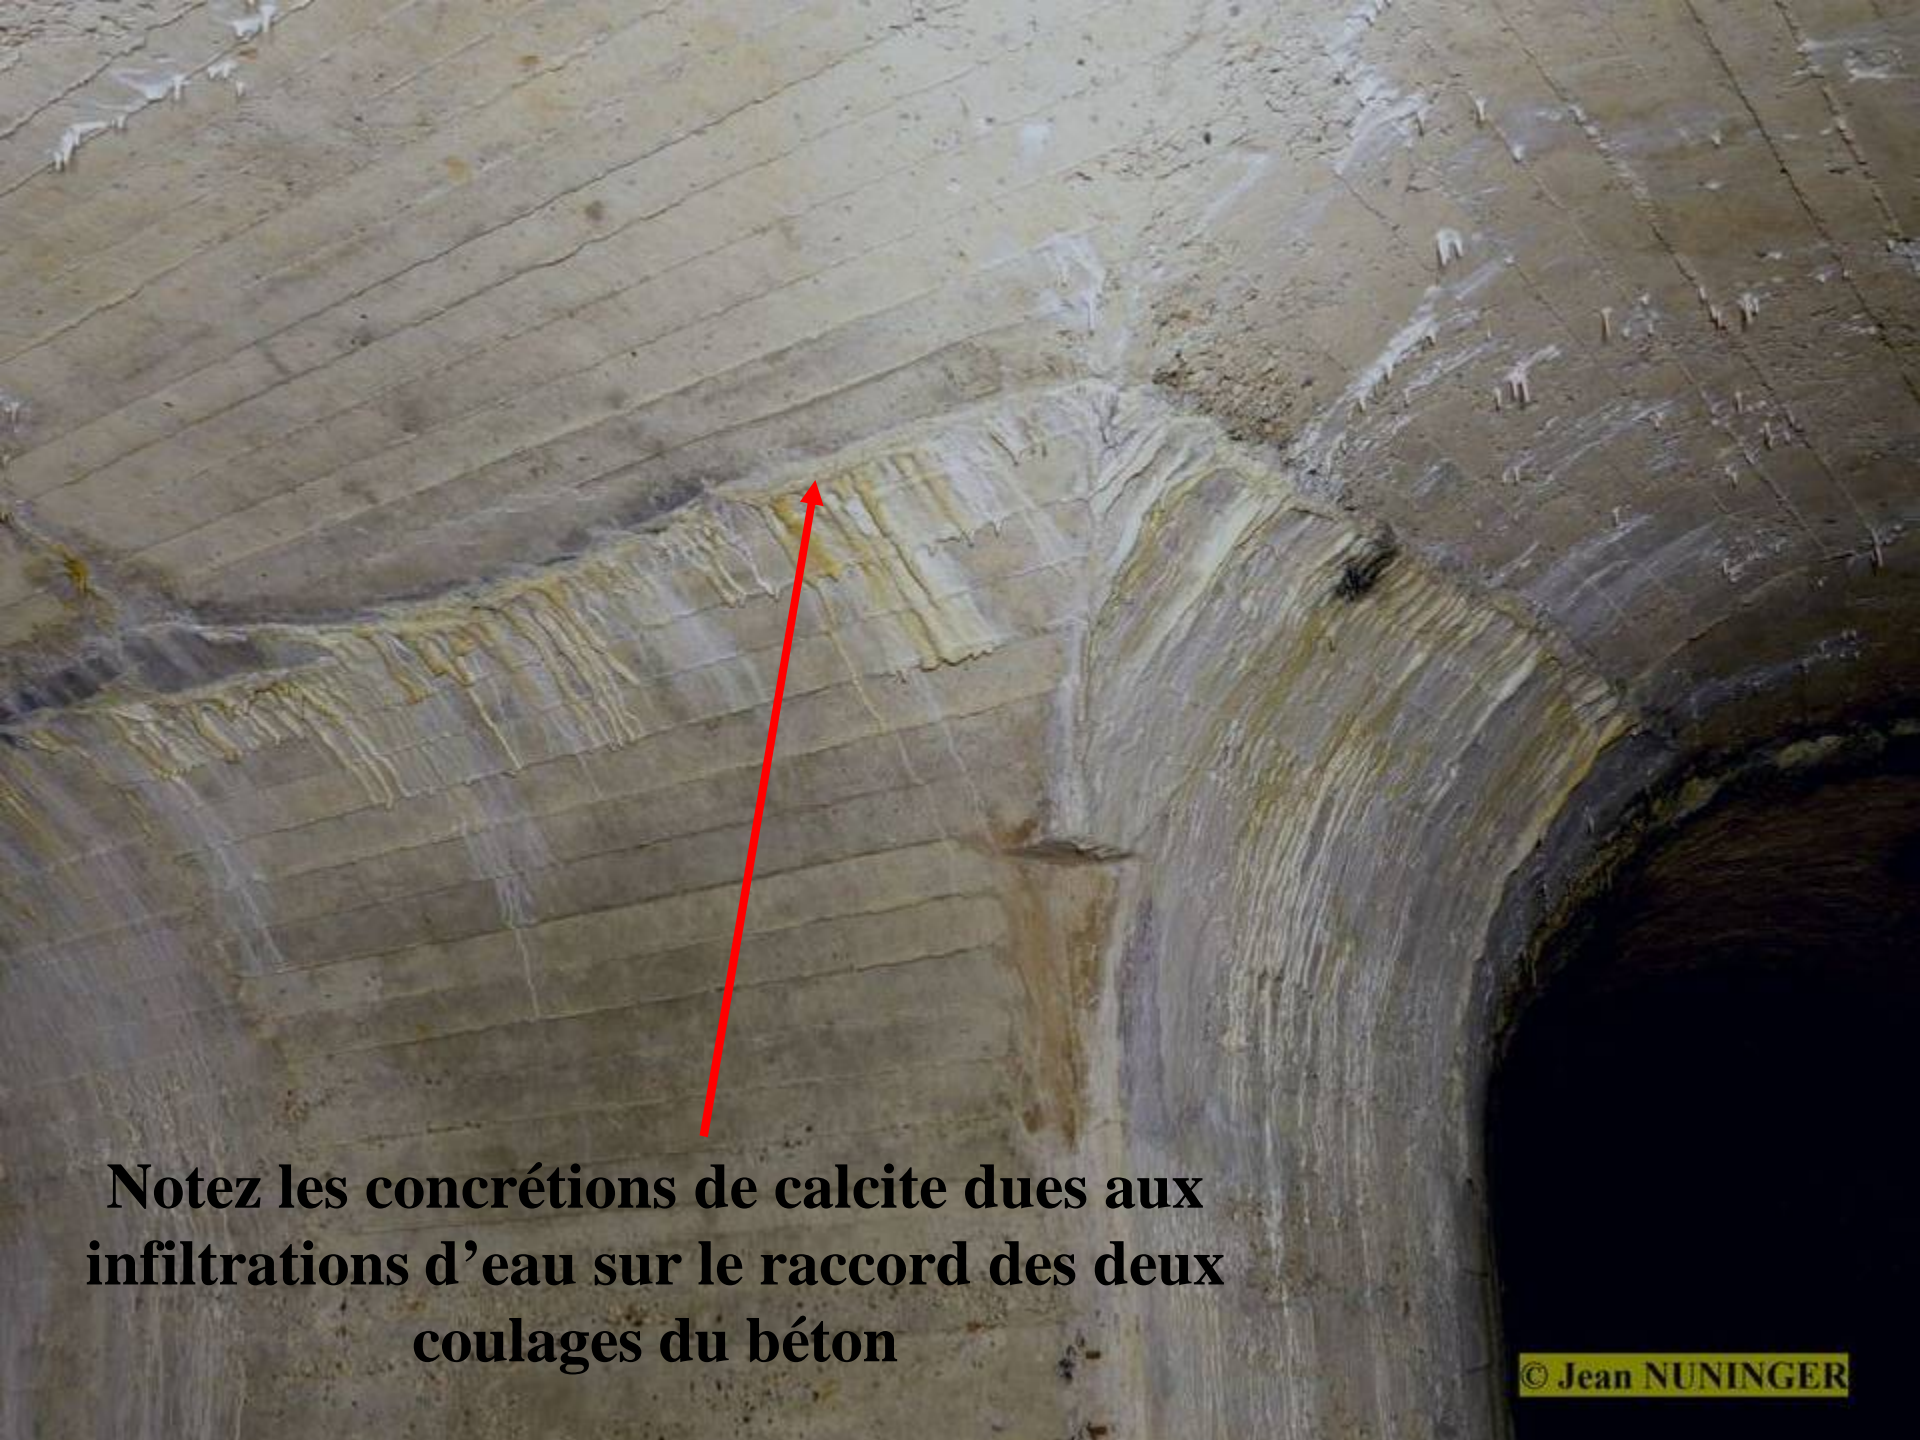
**Notez les concrétions de calcite dues aux infiltrations d'eau sur le raccord des deux coulages du béton**

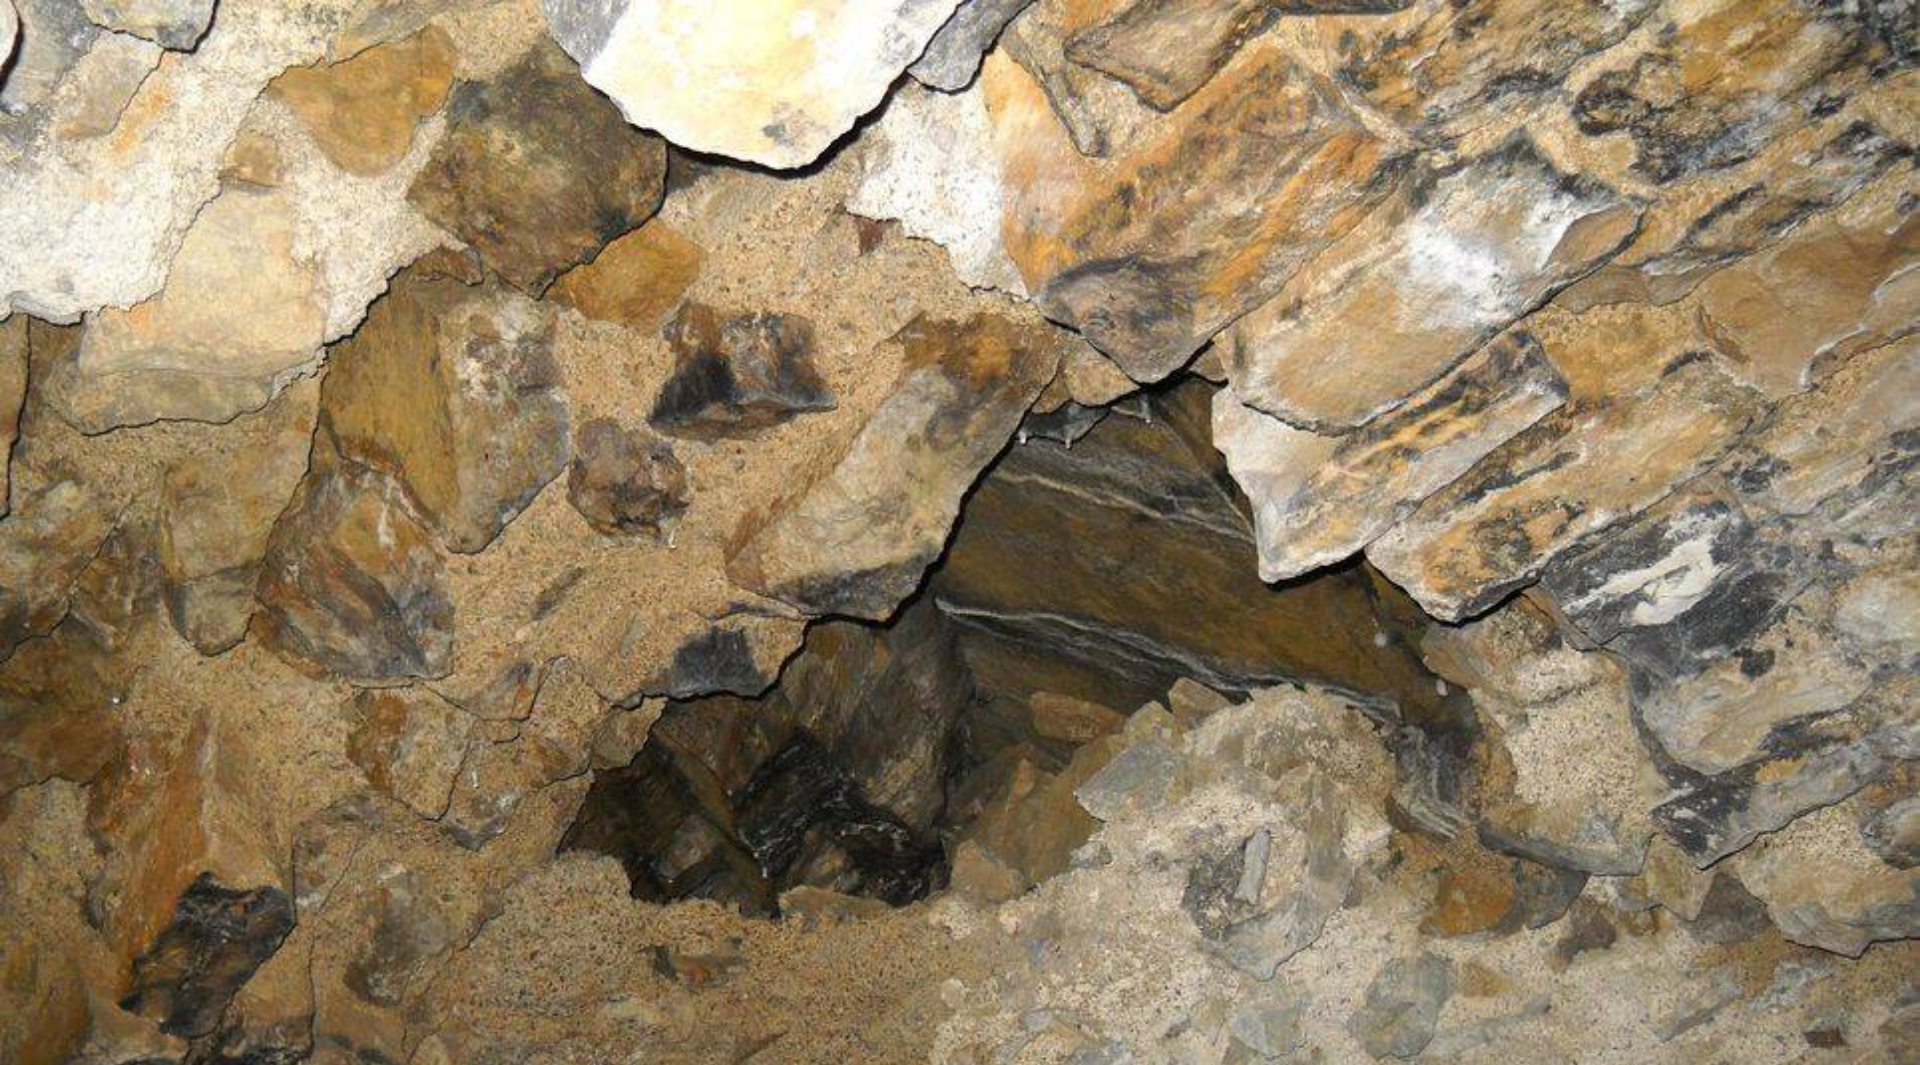
**Cette pièce n'est pas visitable, car sa voûte est effondrée. Non pas par un défaut de construction, mais par l'action des résistants du groupe Guy Mocquet qui y ont fait des essais d'explosifs.**

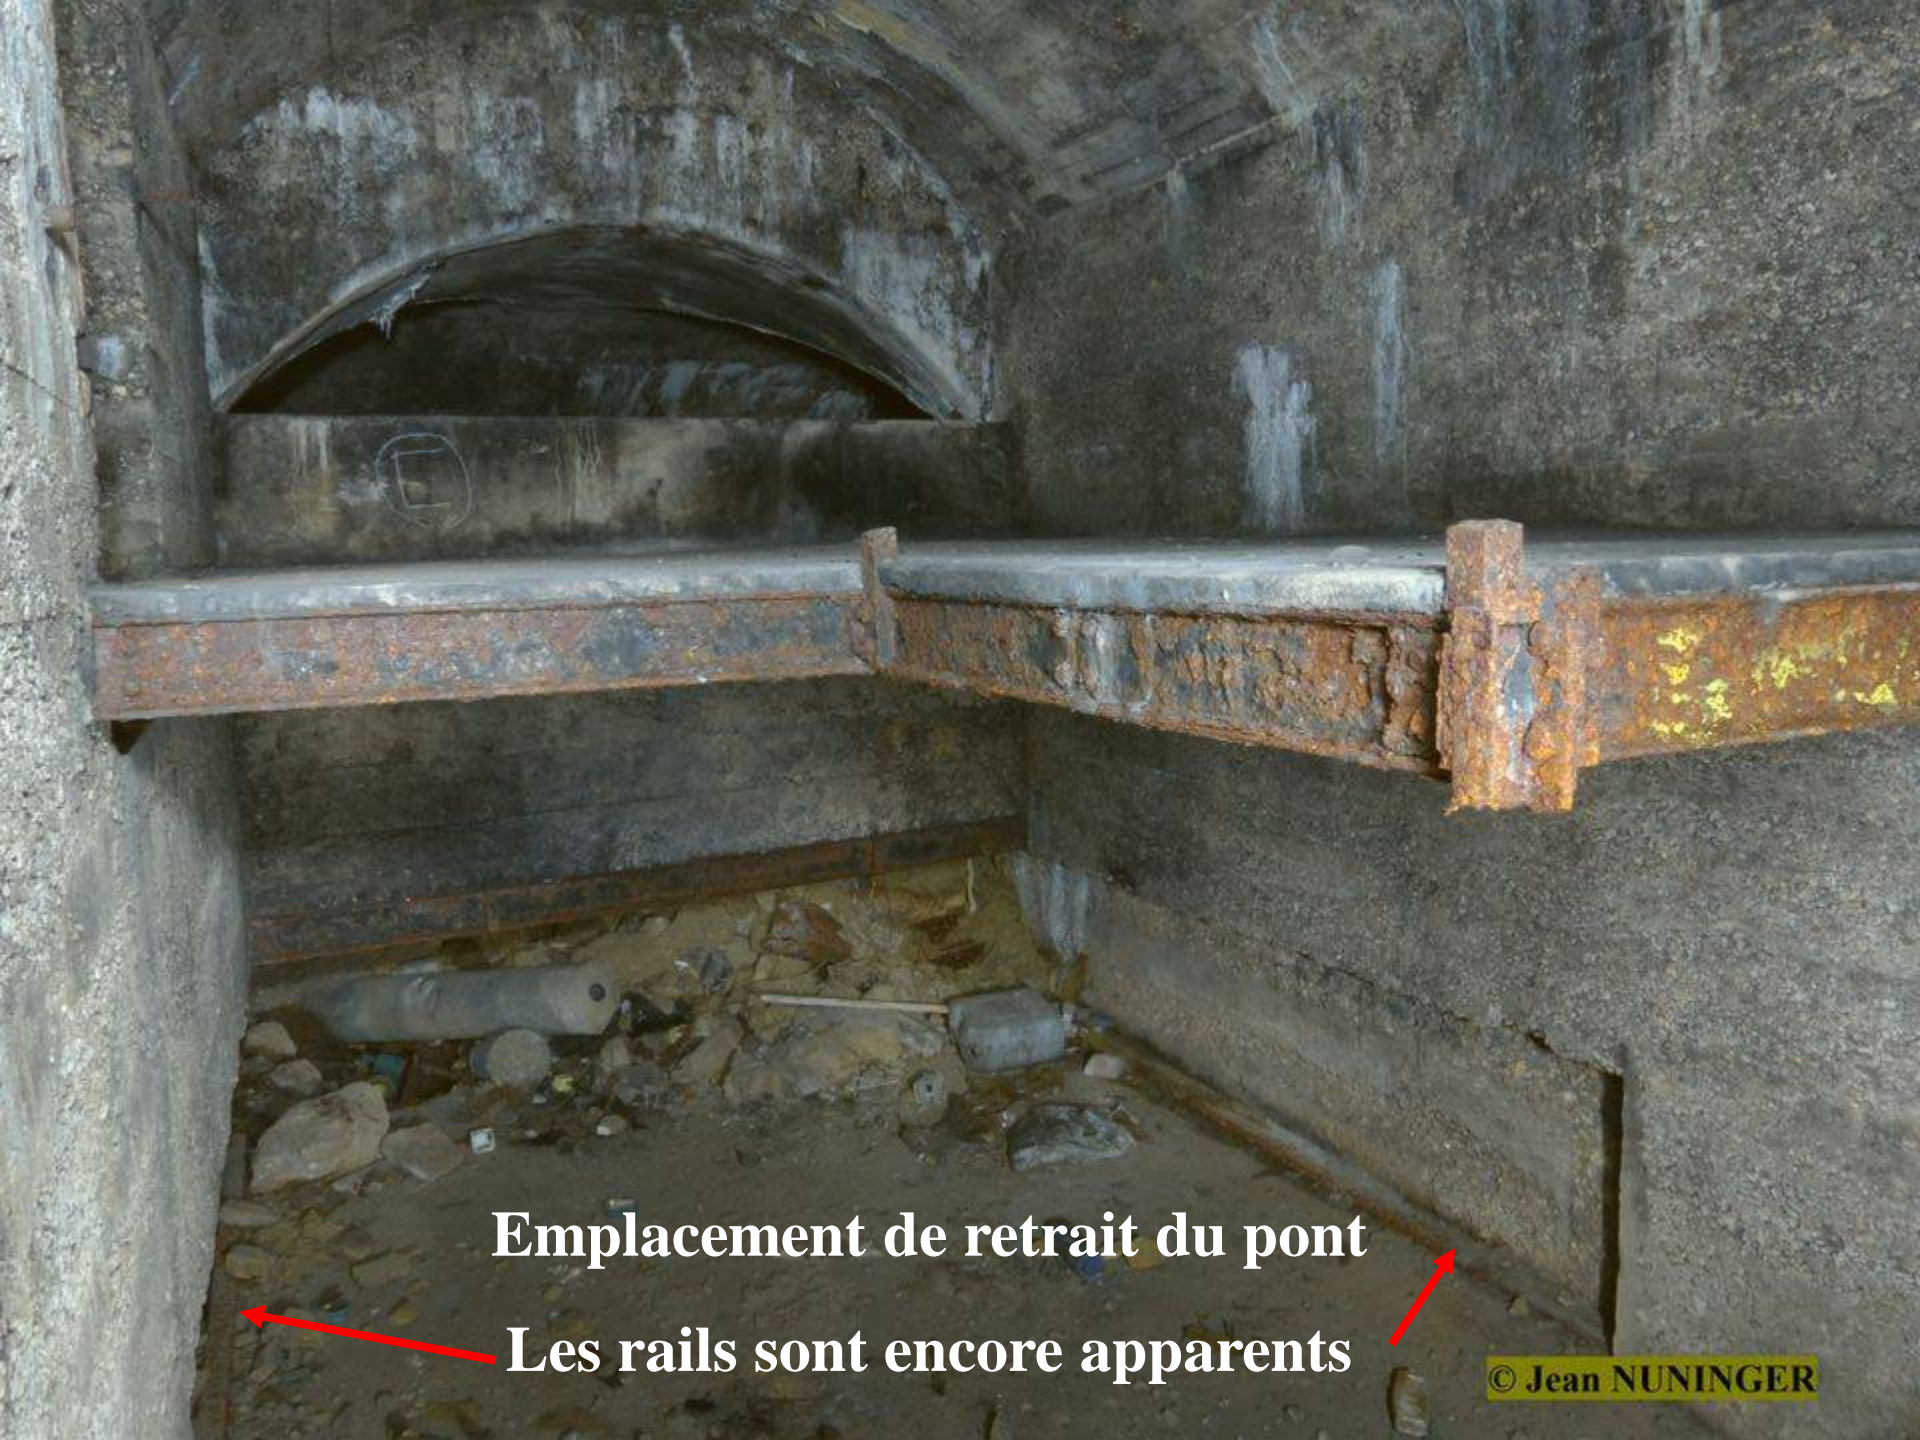
**Emplacement de retrait du pont**

**Les rails sont encore apparents**

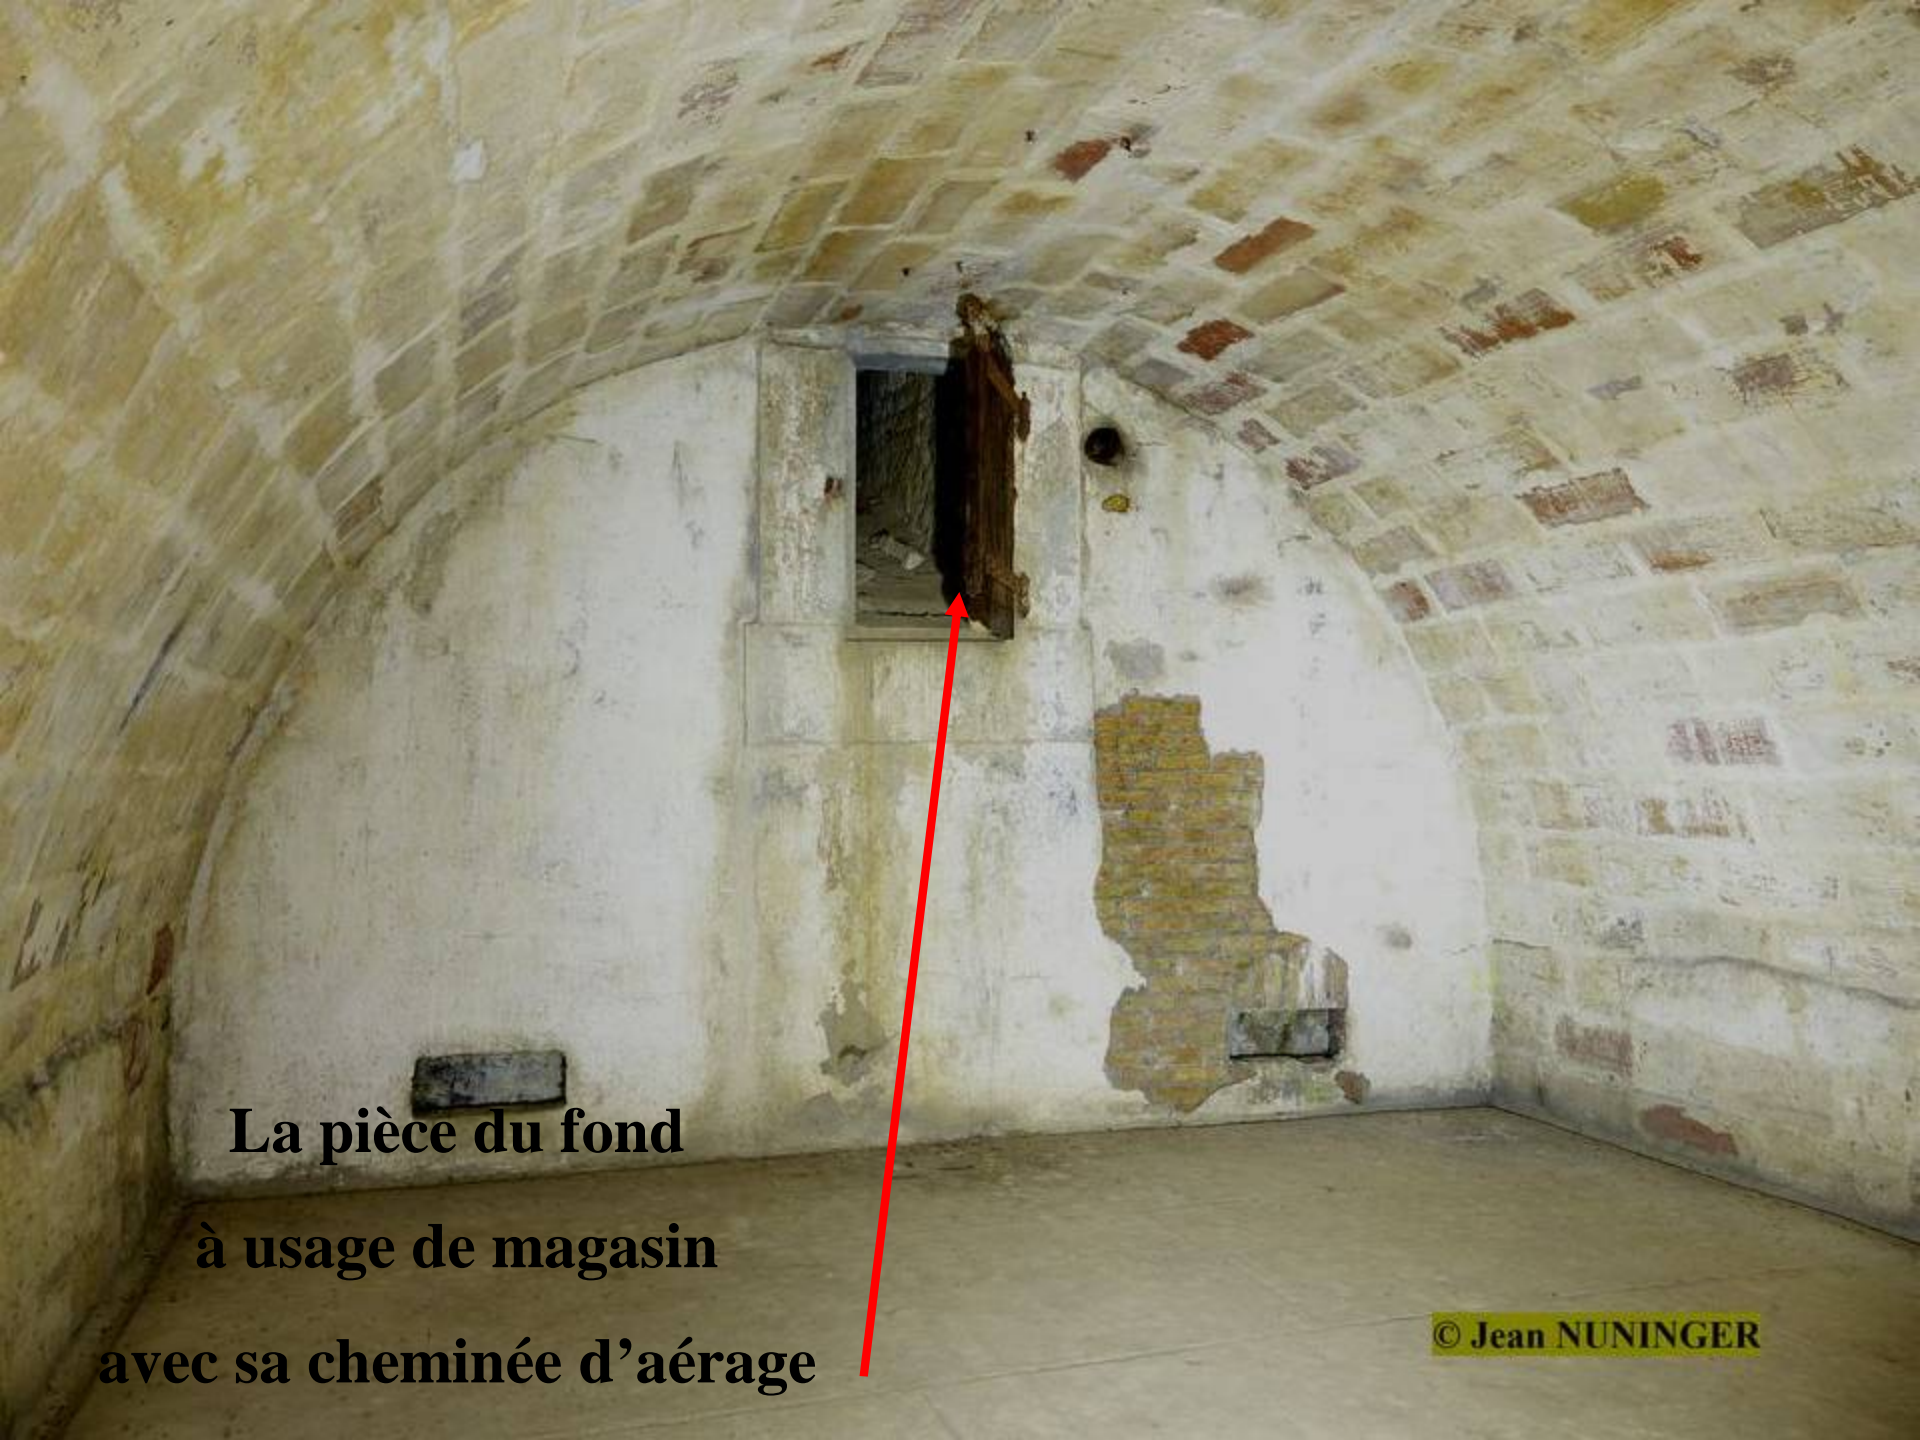
The image shows the interior of a stone vaulted room. The walls and ceiling are made of rough-hewn stone blocks. A rectangular opening in the wall, partially covered by a dark wooden door, serves as a chimney. A red arrow points from the text below to this opening. There are some smaller openings or niches in the lower part of the wall. The floor is a smooth, light-colored surface.

**La pièce du fond  
à usage de magasin  
avec sa cheminée d'aérage**
