# **BIENVENUE AU FORT DE PUGEY**

**POUR UNE VISITE VIRTUELLE**

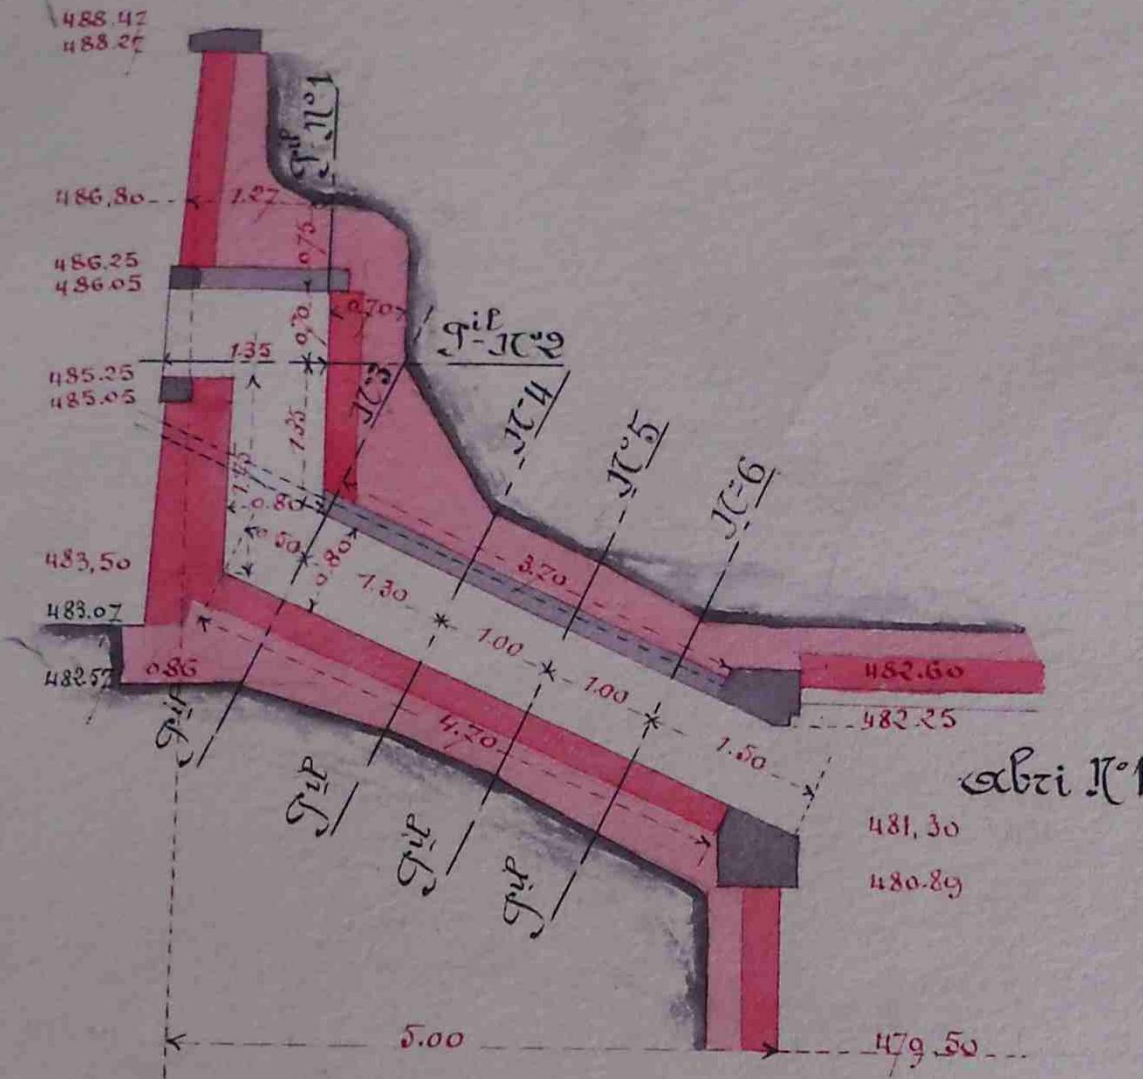
# Coupe suivant ab

**Profil d'une  
cheminée d'aération  
montrant son  
débouché au milieu  
du mur d'escarpe du  
fossé de gorge**

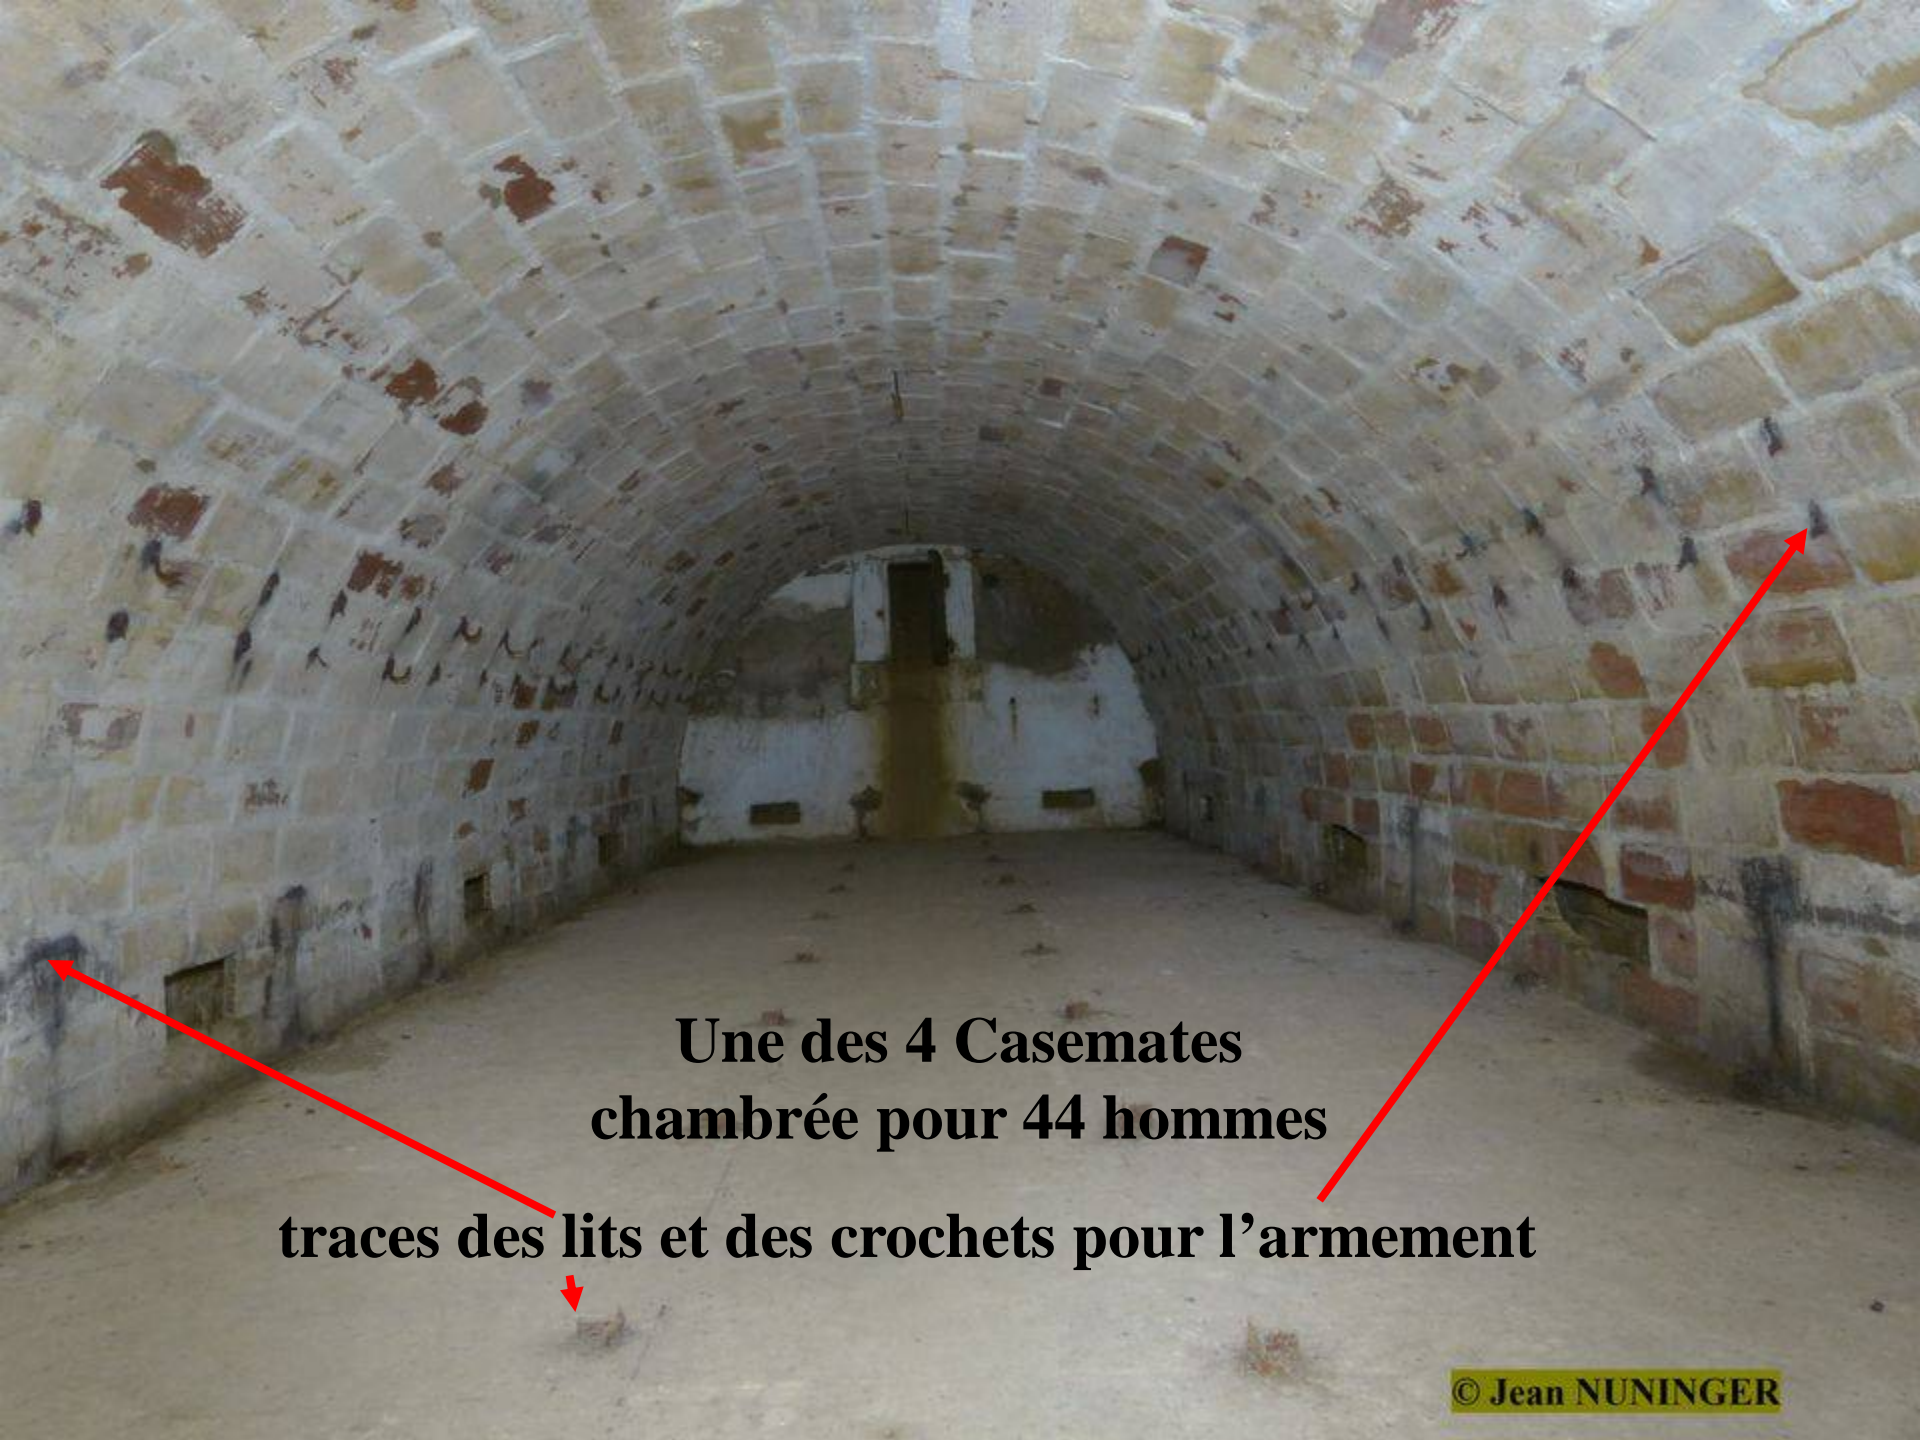
**Une des 4 Casemates  
chambrée pour 44 hommes**

**traces des lits et des crochets pour l'armement**

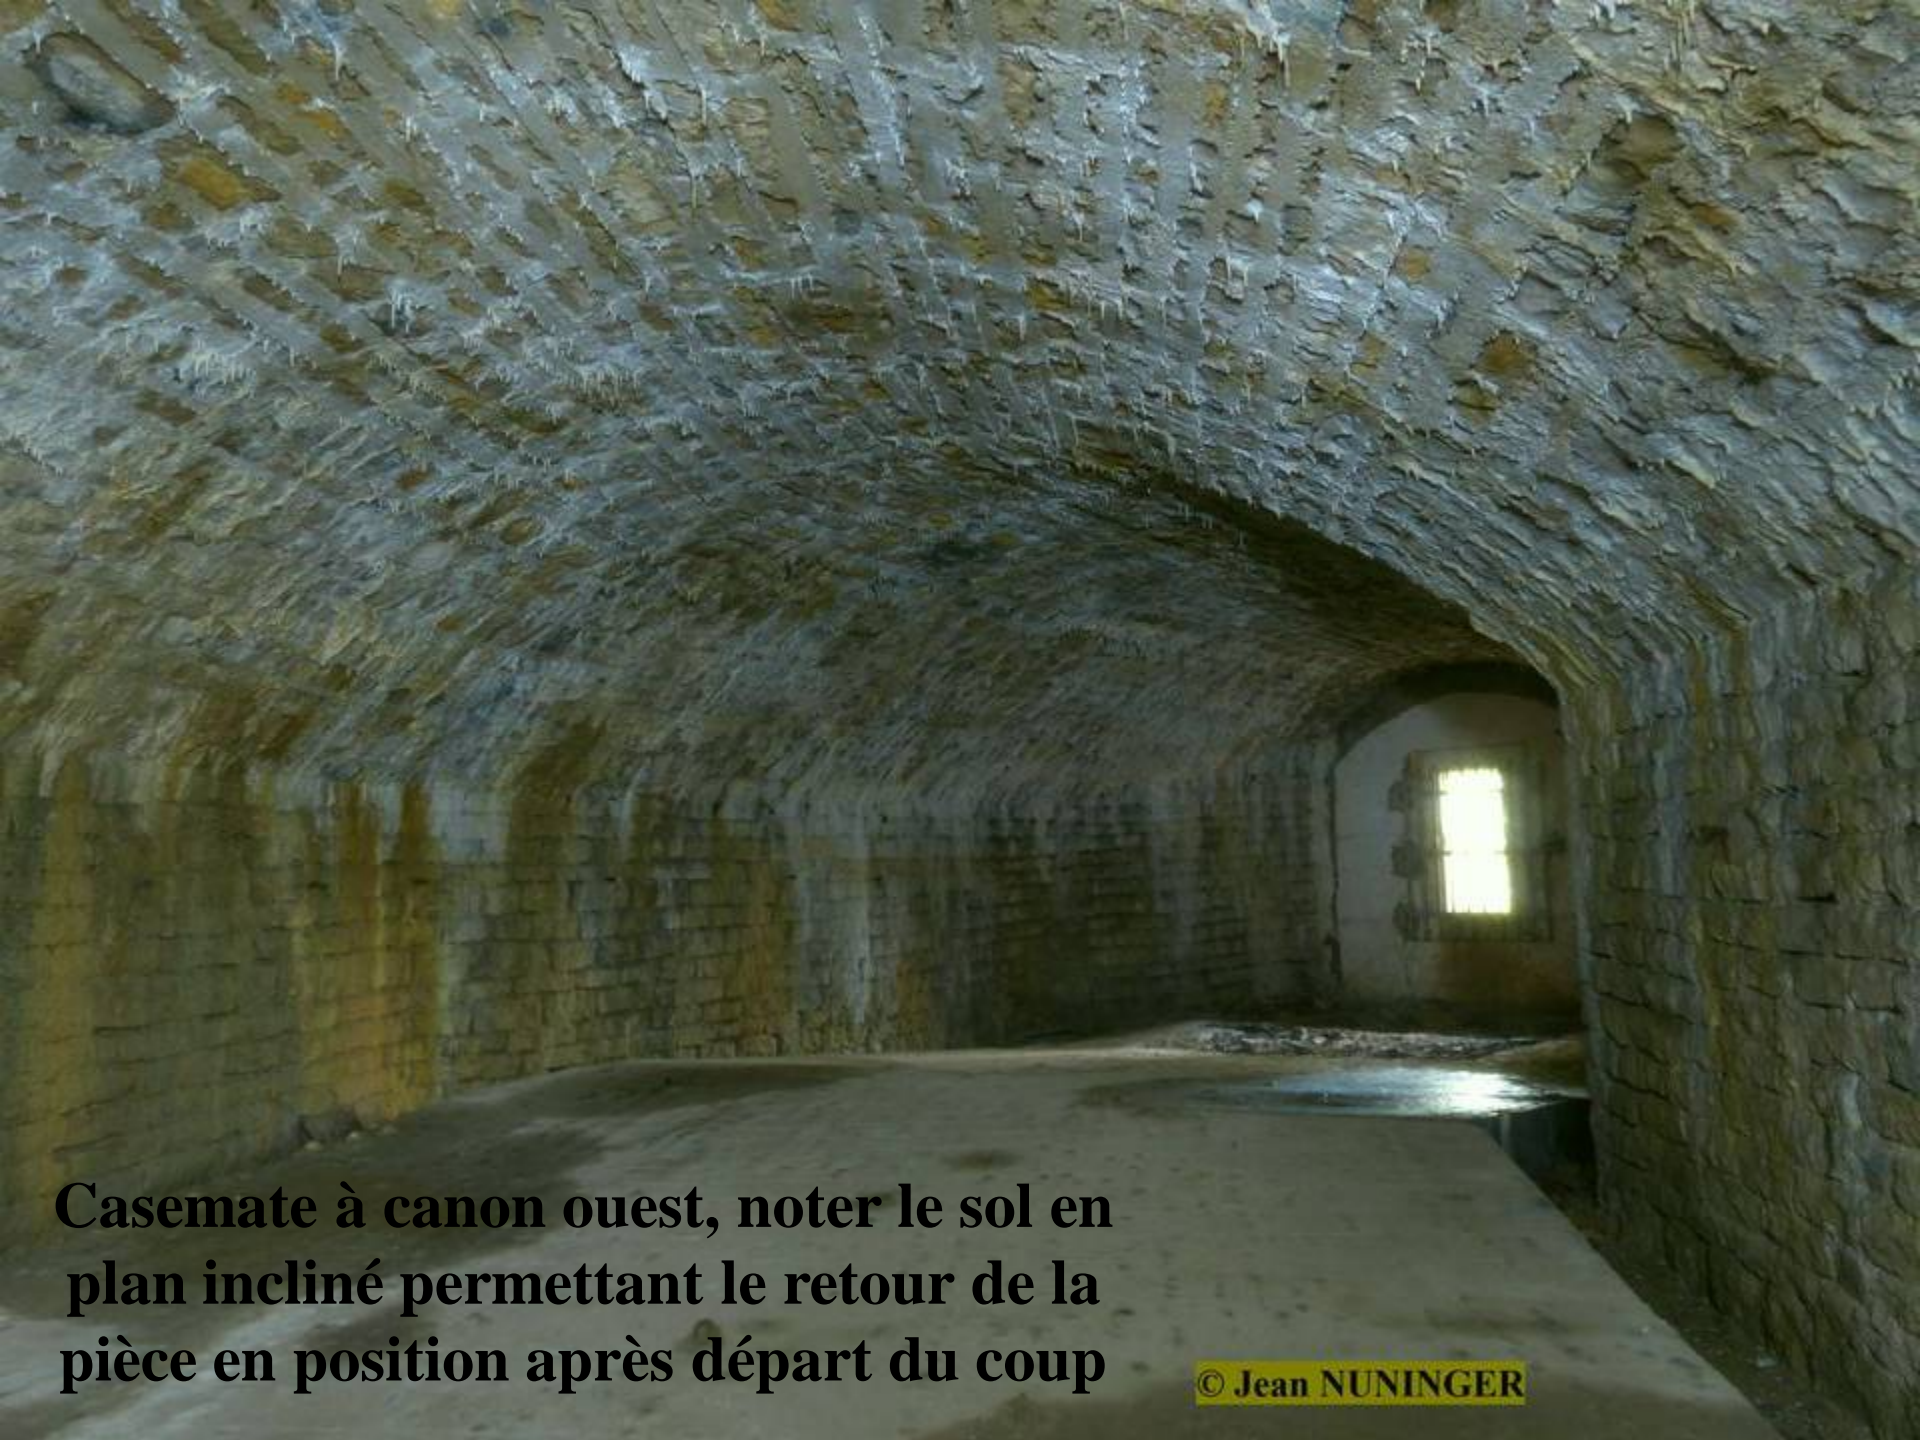
**Casemate à canon ouest, noter le sol en plan incliné permettant le retour de la pièce en position après départ du coup**

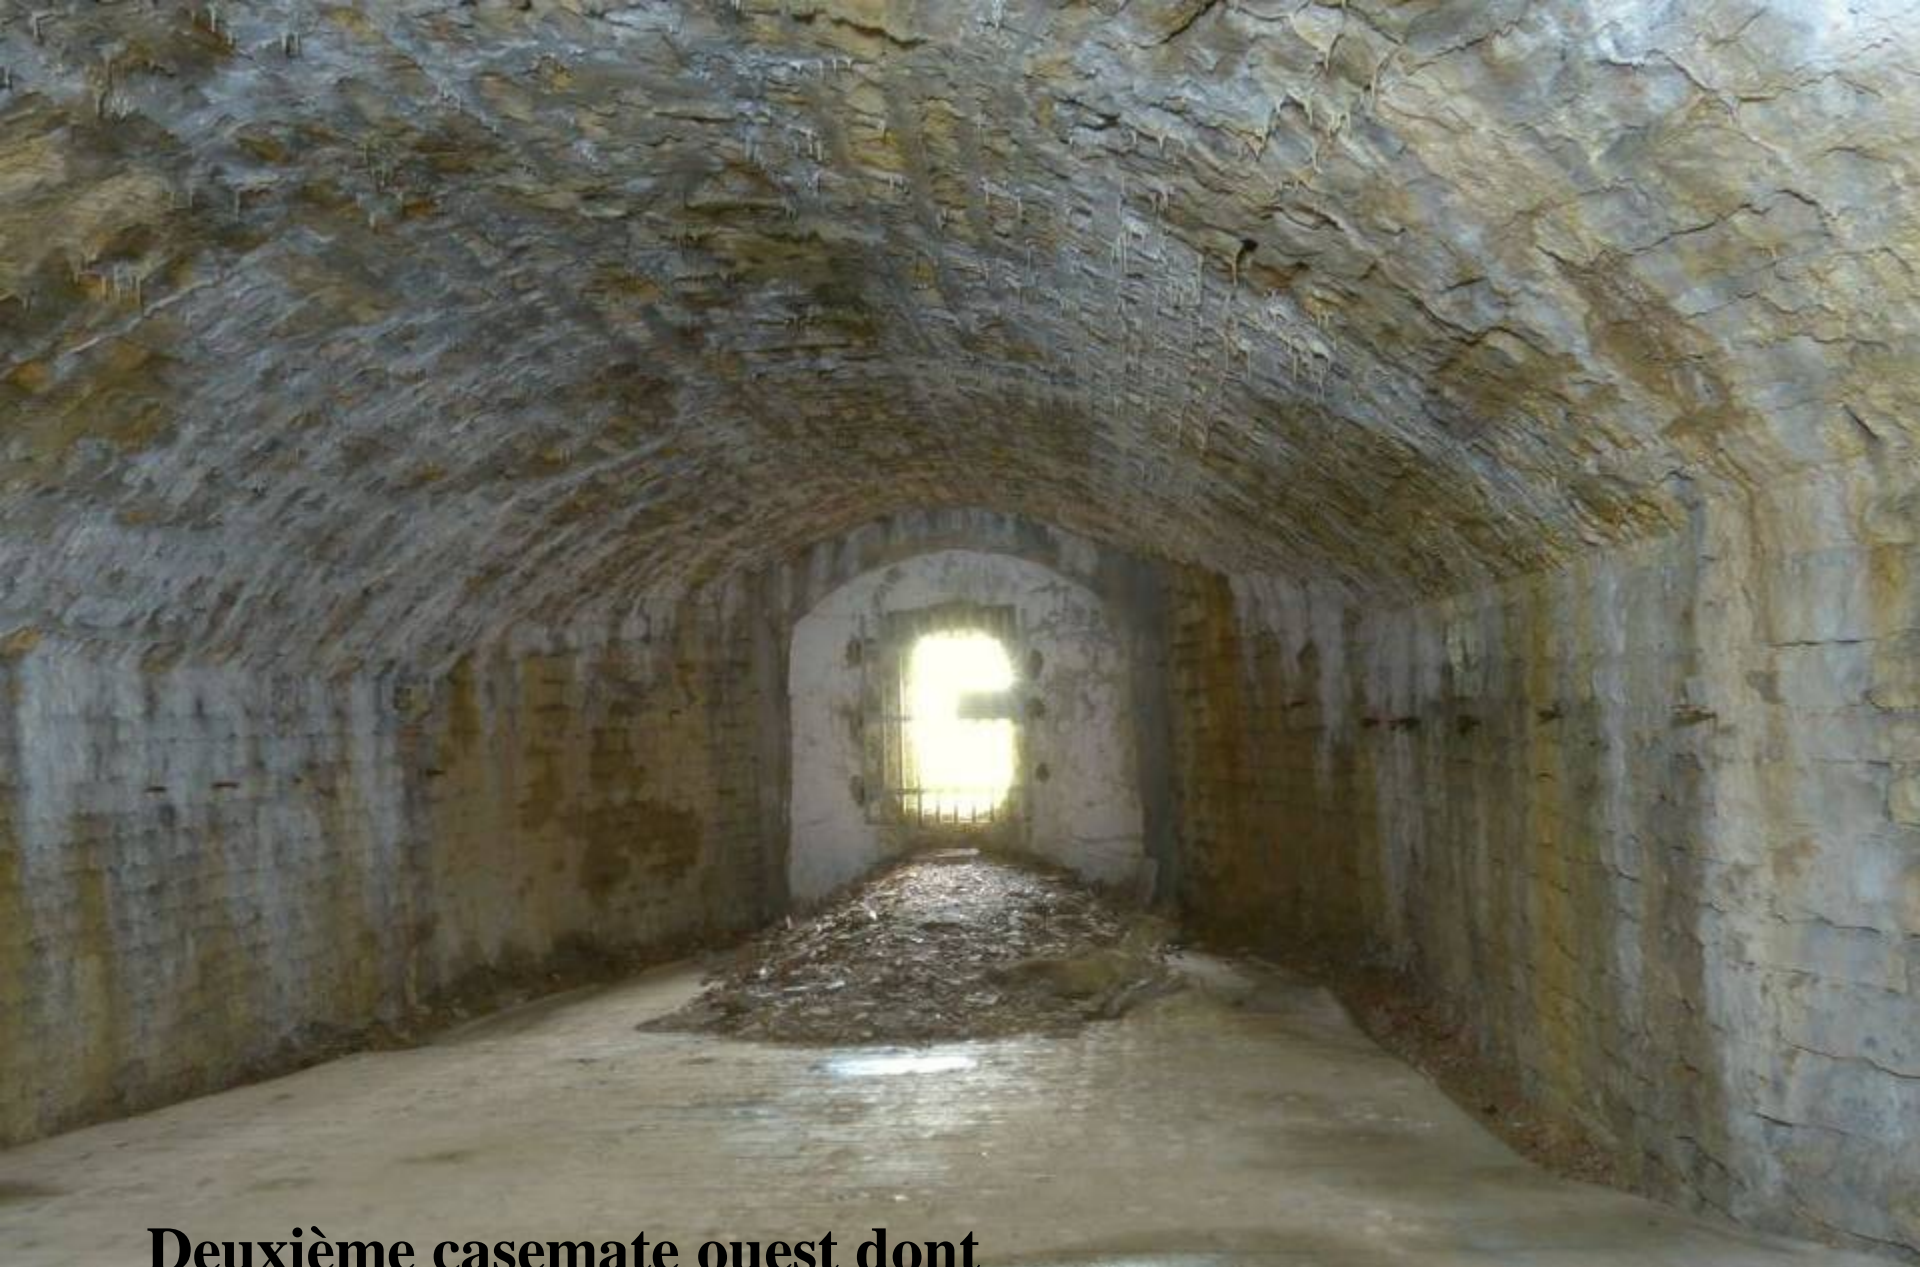
**Deuxième casemate ouest dont  
l'embrasure élargie permet la sortie**

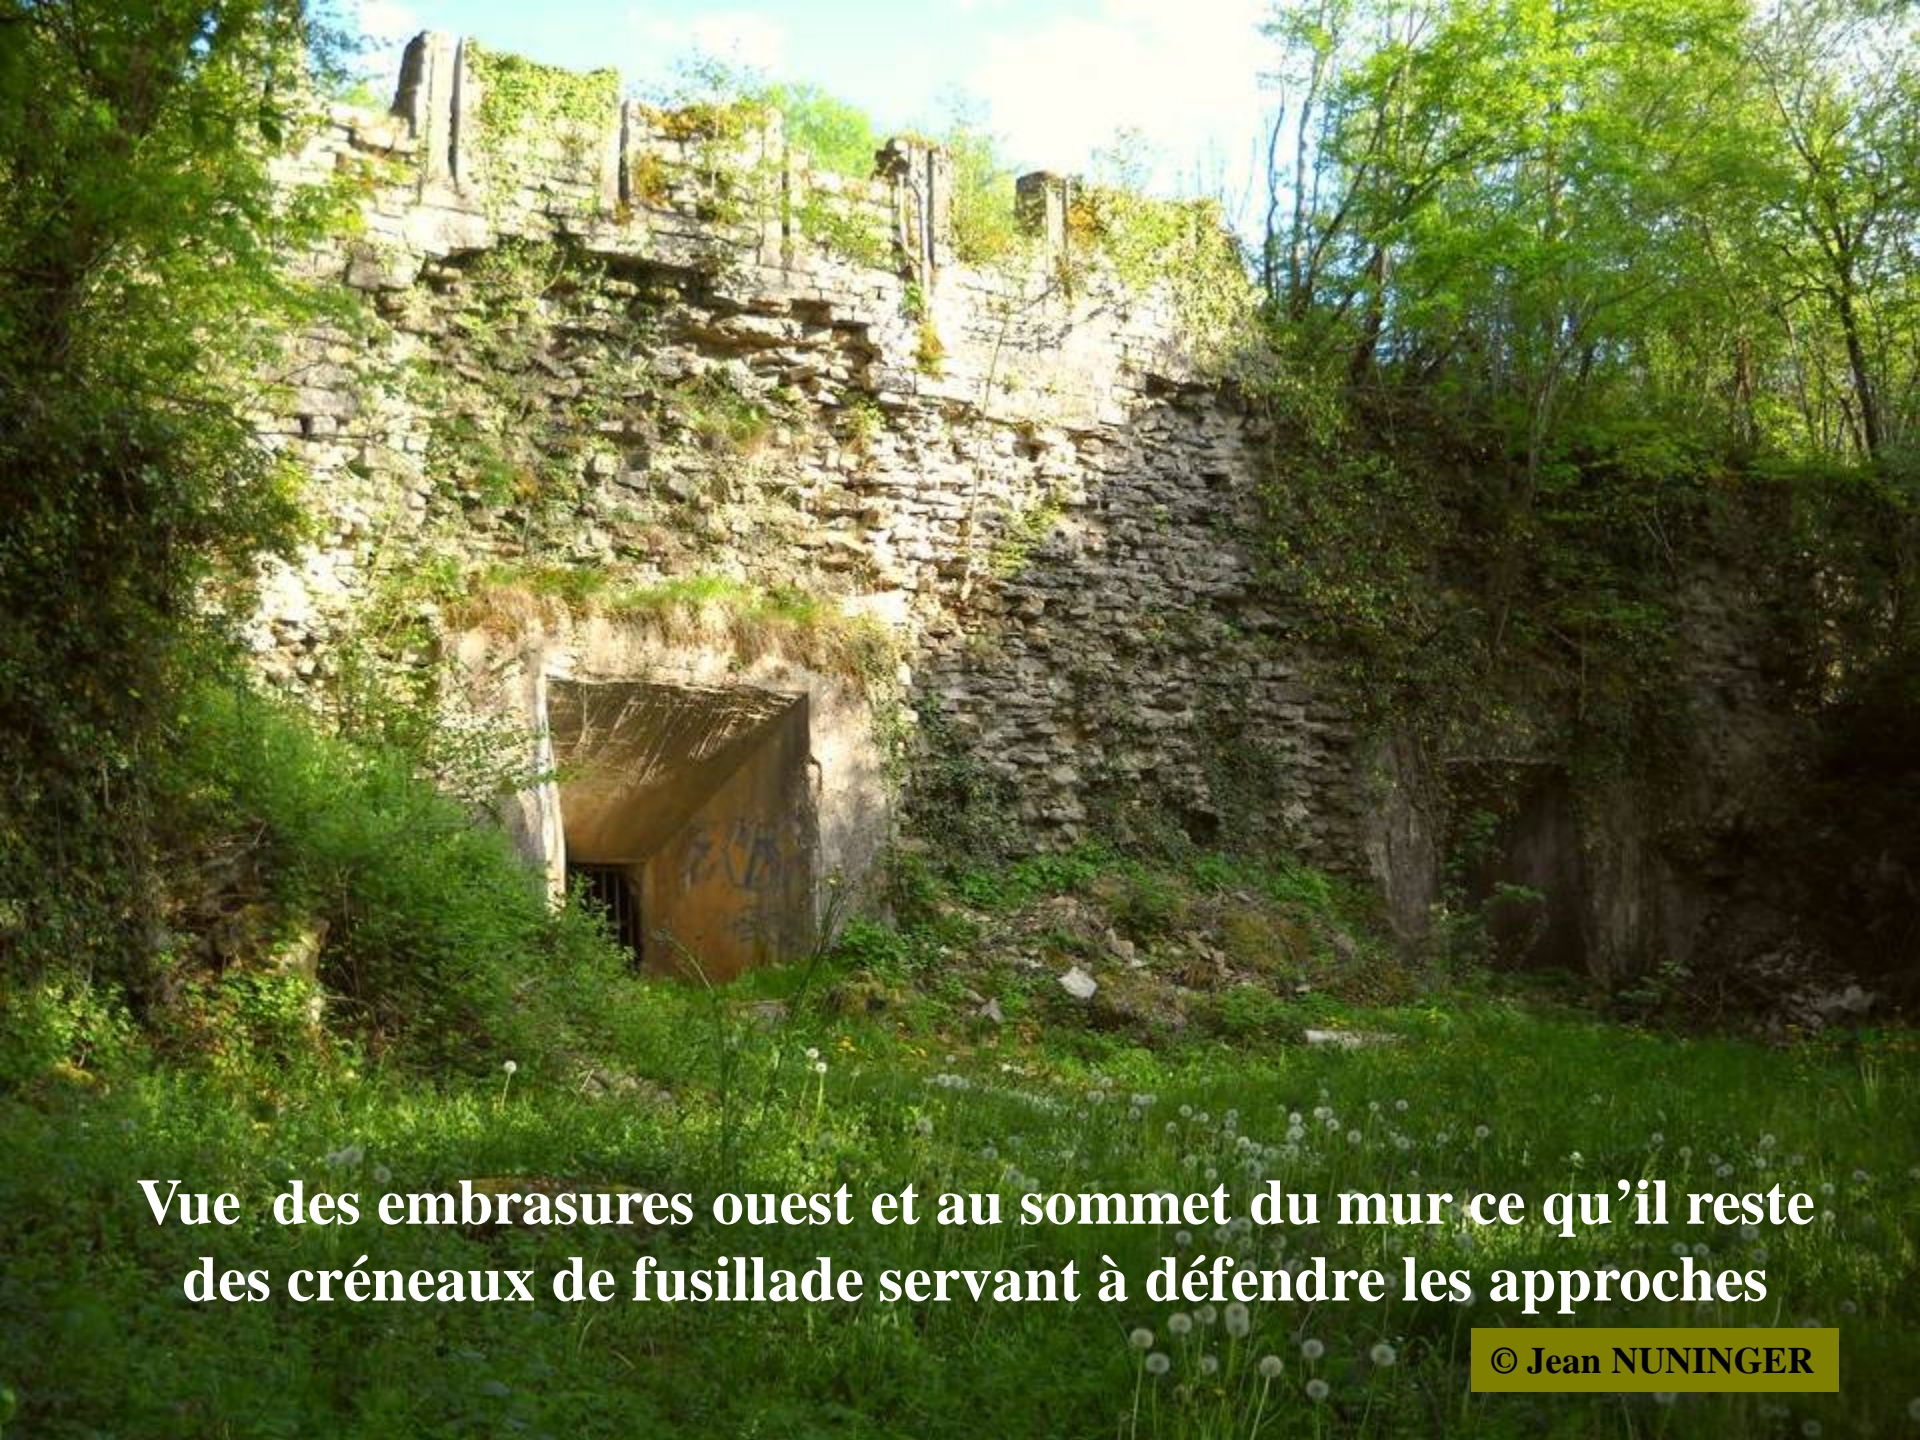
**Vue des embrasures ouest et au sommet du mur ce qu'il reste des créneaux de fusillade servant à défendre les approches**
